Scenario di Rischio T. Stortora
 Aree allagate in seguito all'assondazione del Torrente Stortora,
 a causa della rottura dell'argine nel comune di Voghera
 Evento alluvionale del 2014

Unione di Comuni di Cervesina, Pancarana

Piano di Emergenza Intercomunale

Titolo
Esondazione T. Stortora
evento alluvionale del 2014

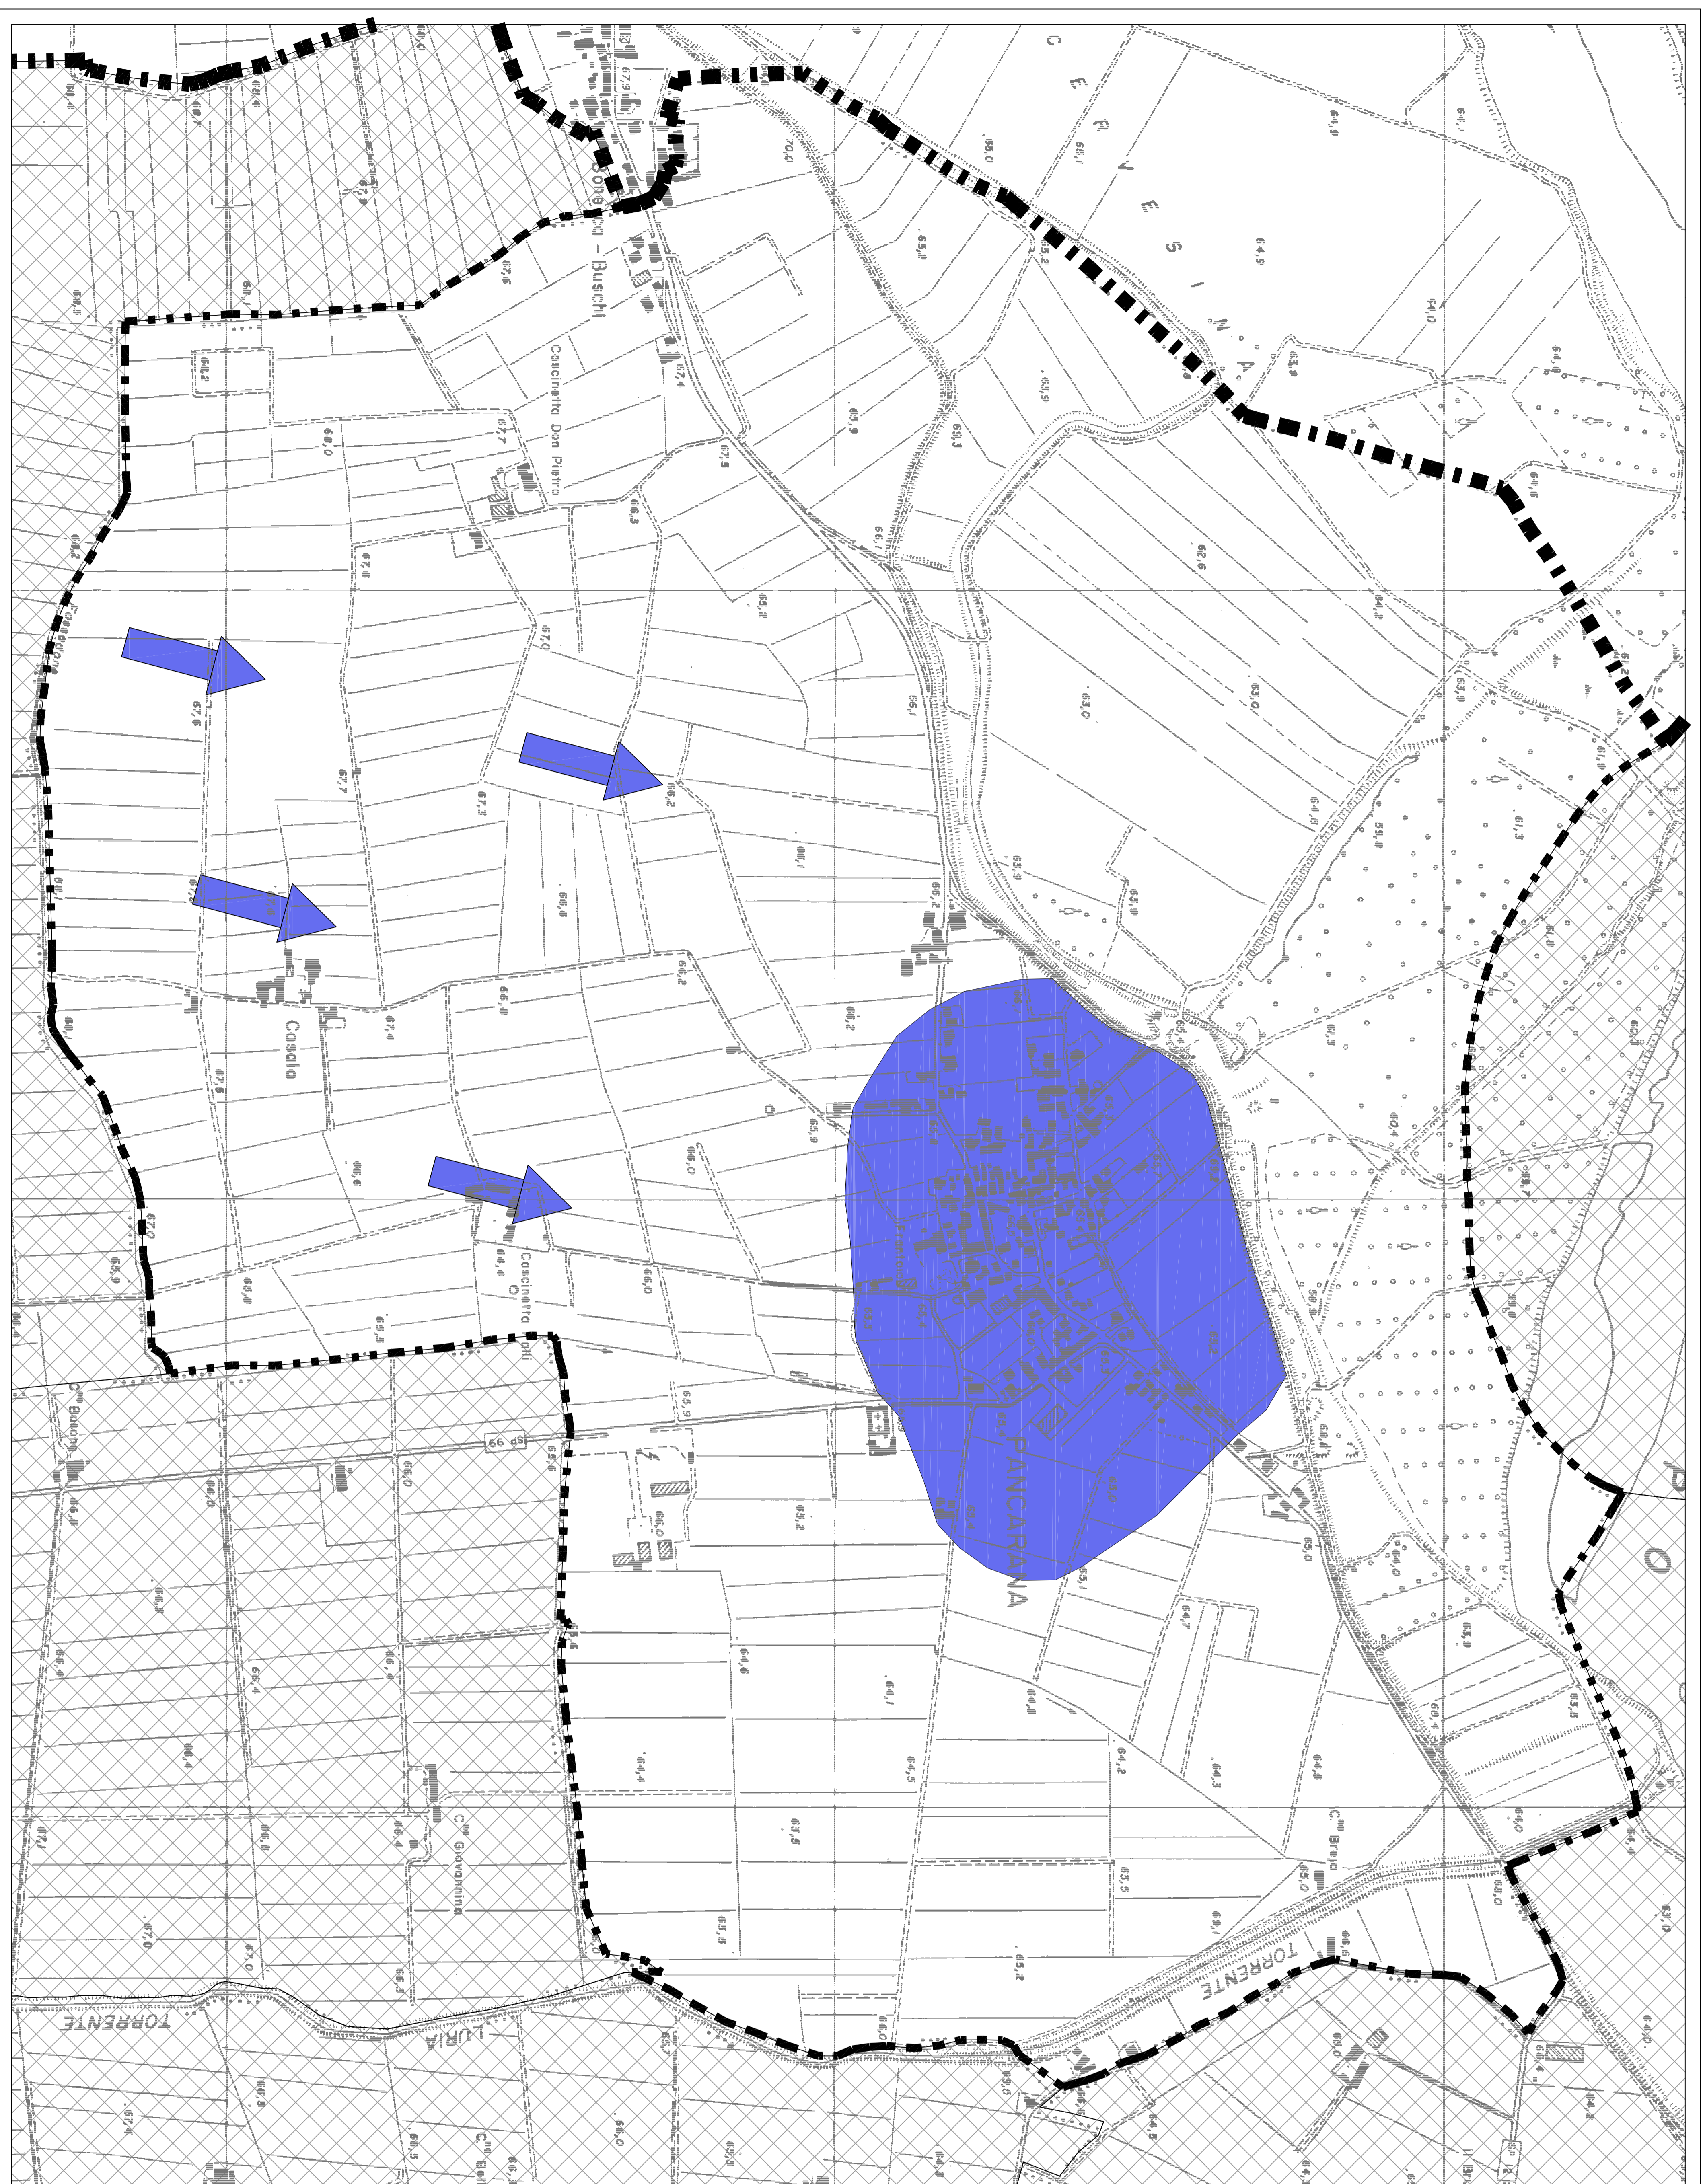
Senso di deflusso della piena del T. Stortora
